大規模盛土造成地マップ

このマップは、谷や沢、傾斜地を大規模に埋め立てた造成地（大規模盛土造成地）のおおむねの位置を示したものです。大規模盛土造成地が身近に存在するかどうかを知っていただくことにより、住民の皆様の防災意識を高めていただくために作成しました。

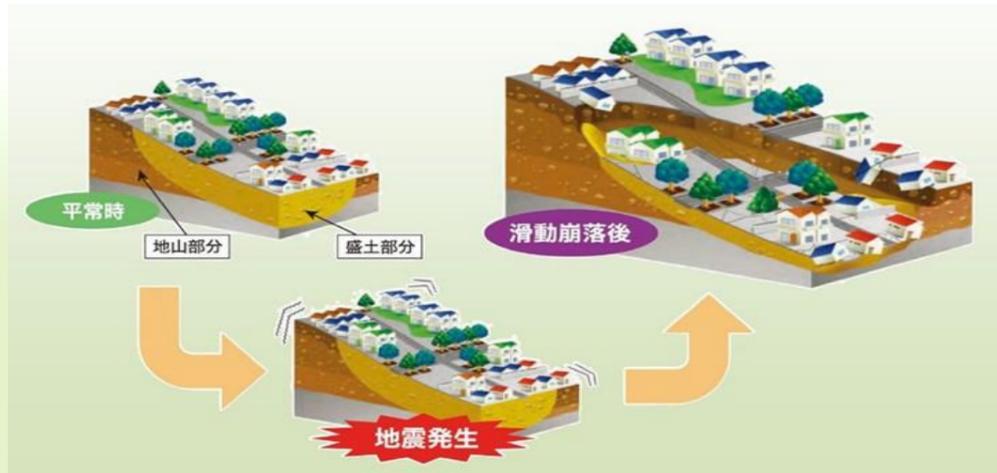
滑動崩落とは

造成地において、地震時に盛土が動いたり、崩れたりする現象のことです。

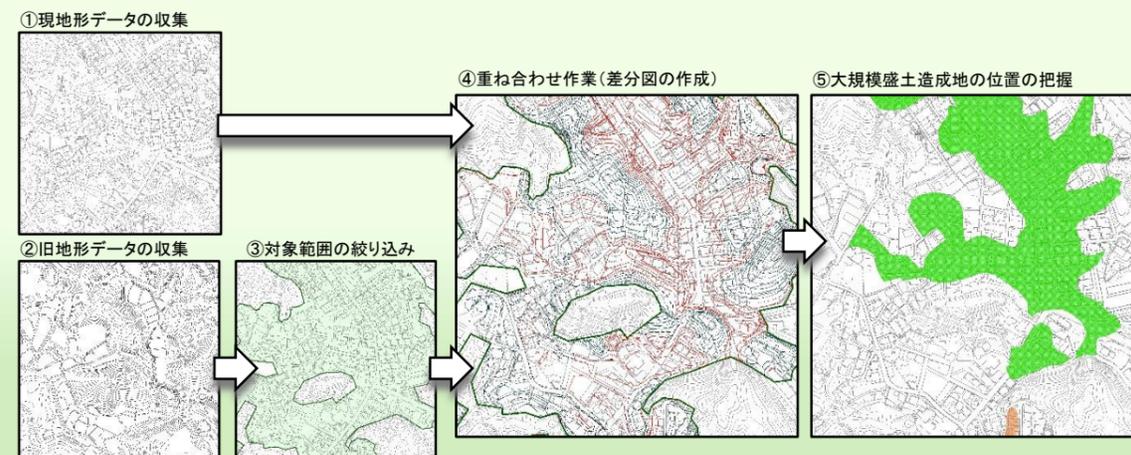
宅地造成前後の新旧の地形図データをコンピュータ上で重ね合わせ、造成後の地盤の高さが造成前より高くなっているところで一定規模以上のものを大規模盛土造成地と判定しています。
